特集 東日本大震災の復興を考える

東日本大震災による土地区画問題

和田清人*

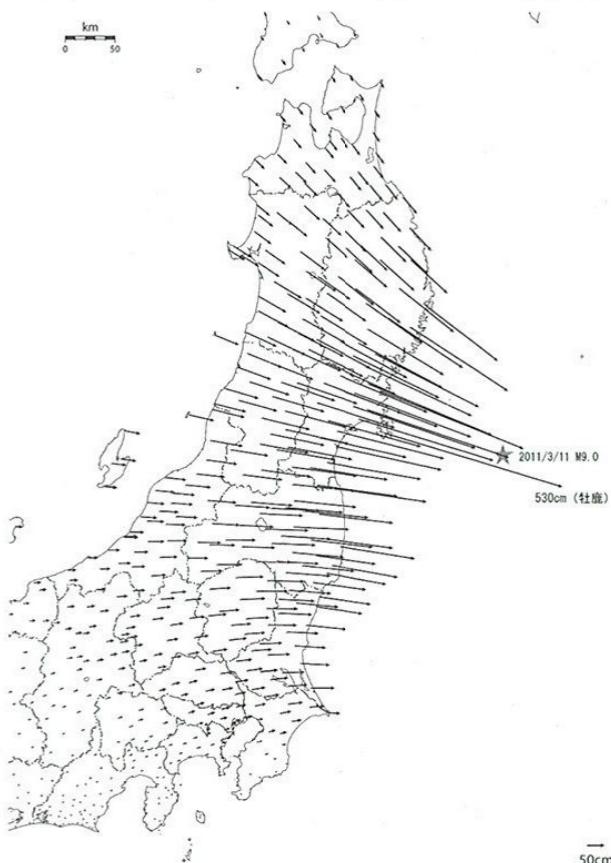
図1 本震に伴う地殻変動（水平）

2011年3月11日14時46分に発生した東北地方太平洋沖地震の活動は3段階に分かれ、最初は宮城県沖から三陸沖へ北向きに、その後、南へ向かって福島県沖、続いて茨城県沖の断層が動いた。この途方もないエネルギーにより、宮城県石巻市の電子基準点「牡鹿」が、東南東方向へ約5.3m動き、約1.2m沈下するという、大きな地殻変動が

観測された（図1）（図2）。

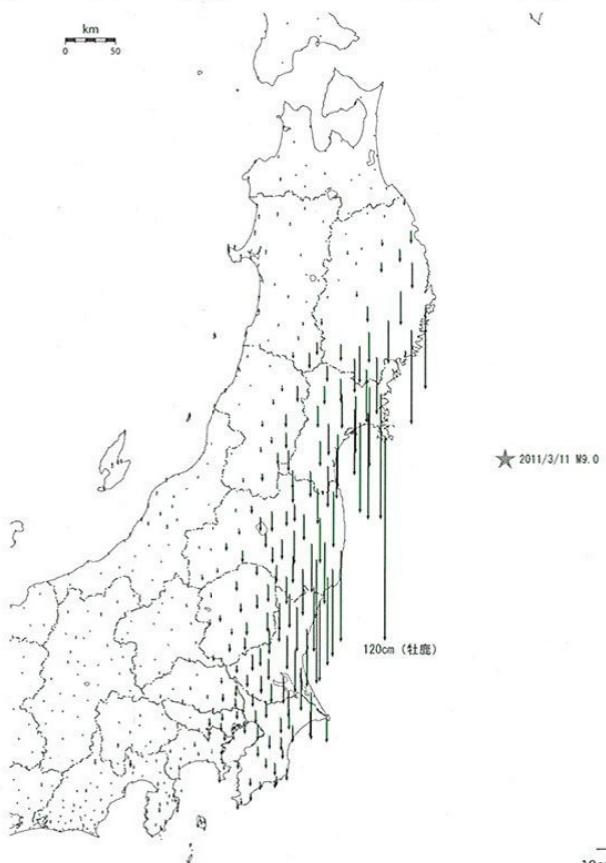
図2 本震に伴う地殻変動（上下）

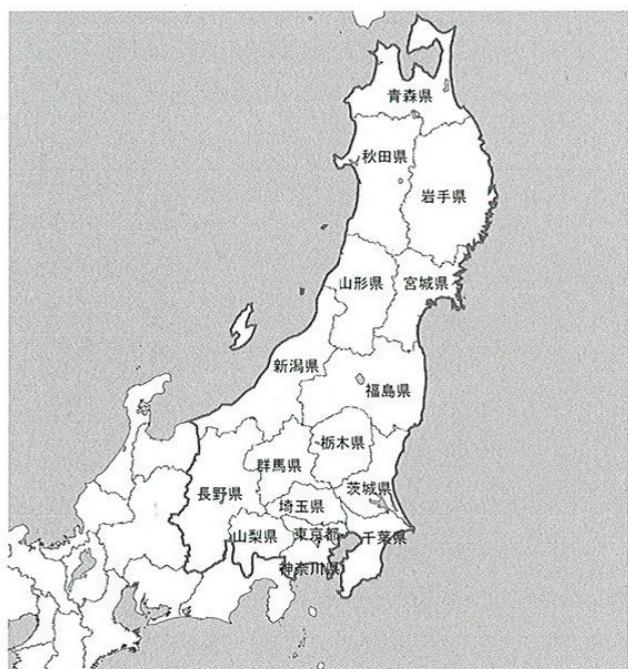
図3 测量成果公表停止地域

これだけ大きな地殻変動があると、測量基準点が使えなくなる。具体的には、推定歪み量が2 ppm（10kmあたり2cm）を超えた地域では、電子基準点、三角点、水準点の測量成果の公表が停止される。今回の地震では、青森県から新潟県～長野県～山梨県～神奈川県に至る16都県の電子基準点364点、三角点3万8000点の公表が停止された（図3）。

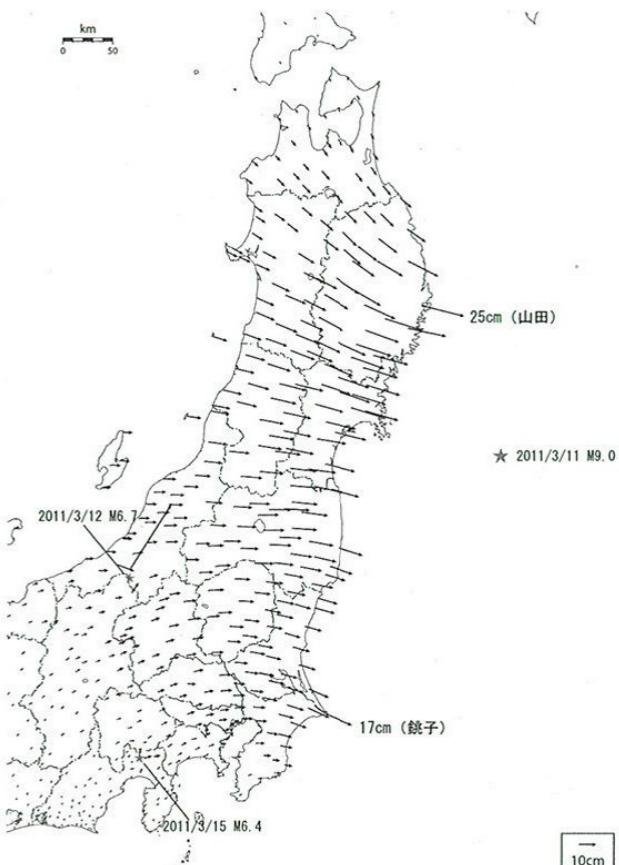
図4 地震後の変動（水平方向、5倍に拡大）

ざすべきであるが、なかなかそうはいかない事情がある。大きな地震のあとは、余効変動と呼ばれるゆっくりとした断層すべりが継続する。実際、本震発生後3月19日までに、東北地方を中心に最大20cmを超える東向きの地殻変動が継続している（図4）。この現象は、東北から関東の太平洋側

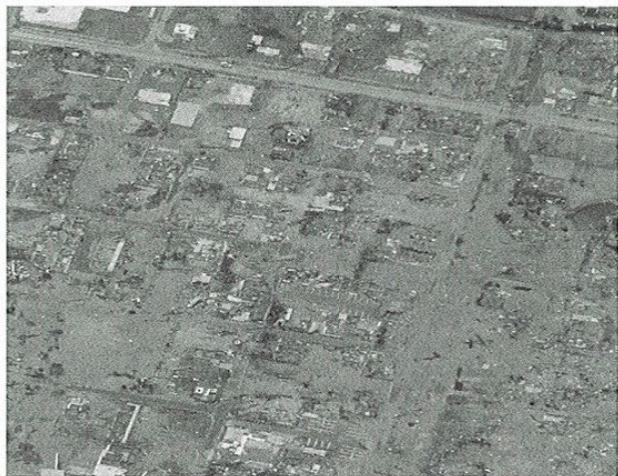
〔写真〕被災地の航空写真

たとえば、津波の被害に遭った地域などにおいては、現地を一見すると問題がないように見える。建物は流されてしまったものの、基礎は残っているし道路も無事である（[写真]）。しかし、座標値から境界を復元すると現地とあわない。極端な話、自分の土地の中に道路や隣地が食い込んでいることがある。

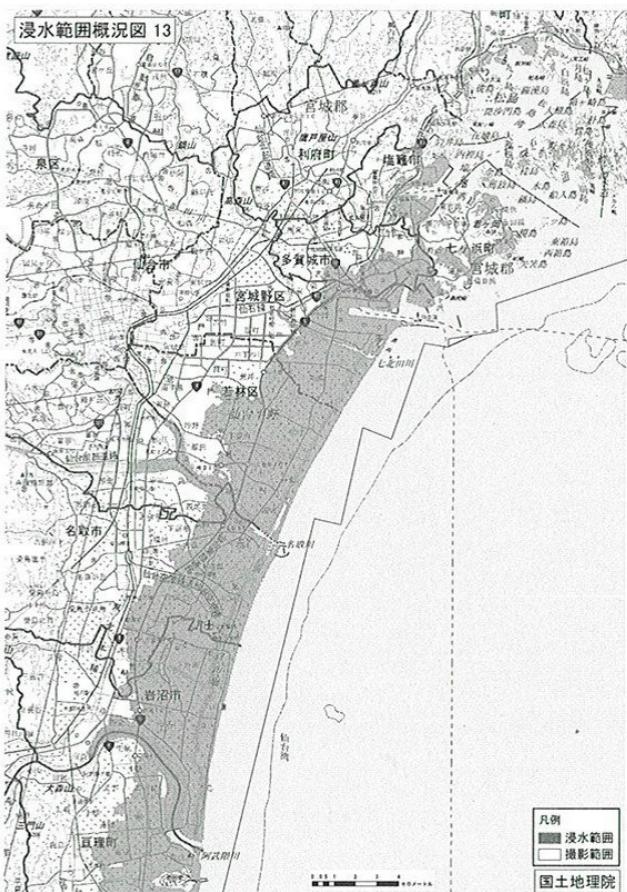
〈図5〉浸水範囲概況図（仙台市～岩沼市）

なお、国土地理院によれば、今回の津波で東京23区の7割以上にあたる約560km²が浸水した（図5）。現代の土木技術をもってすれば、埋立て・干拓等による復旧も考えられるが、これらの地域において、元あった場所に建物を建ててよいのかどうかというビジョンが明確にならないと、境界復元の重要性が全く変わってくる。
